**LAUDO N° 700/2024 – SETEC/SR/PF/DF**

**LAUDO DE PERÍCIA CRIMINAL FEDERAL  
(MEIO AMBIENTE)**

O local objeto da perícia corresponde à Pousada Éden Águas Termais, localizada no município de Colinas do Sul, no estado de Goiás. A localização do objeto está descrita na documentação presente nas peças do Inquérito Policial n° 2023.0083708 – SR/PF/DF, encaminhada via SEI n°. 08280.016022/2023-07, com o expediente de requisição.

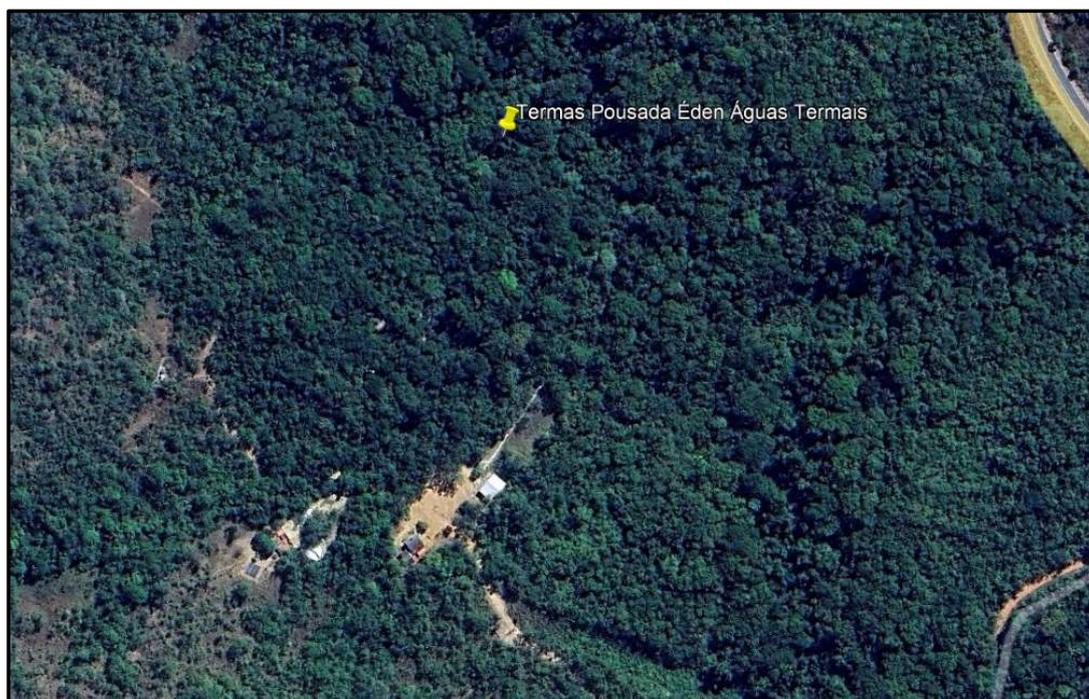
De acordo com os exames, foi constatado que o local questionado tratava-se de uma área que estava sendo empregada na exploração dos recursos hídricos para o abastecimento de piscinas para fins balneários. Este local era denominado Termas Pousada Éden Águas Termais (Figura 3).

Figura 3. Mostra o local examinado. Fonte: Google™ EarthPro.

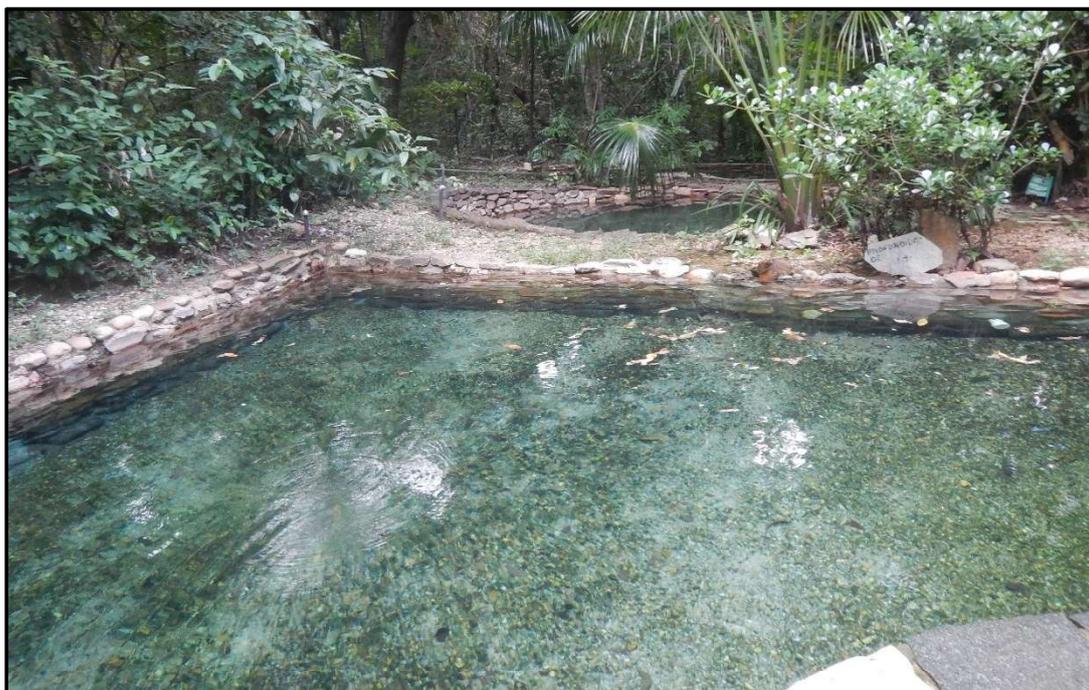
As Termas Pousada Éden Águas Termais, localizada sob as coordenadas geográficas 14°13'56,14"S e 47°55'32,95"W, ocupavam uma área de aproximadamente 90 m<sup>2</sup> (noventa metros quadrados), contendo no seu interior quatro piscinas, conforme ilustram as Figuras 4 a 6. As piscinas eram abastecidas por águas subterrâneas oriundas de nascentes que ocorriam no fundo das piscinas.

Figura 4. Mostra as piscinas das Pousada Éden Águas Termais.

Os danos ambientais constatados nos locais examinados são caracterizados pela remoção da cobertura vegetal e impedimento da regeneração da vegetação nativa na área do empreendimento, em torno de 90 m<sup>2</sup>; bem como a degradação das qualidades física, química e biológica das águas usadas nas piscinas. Cabe ressaltar que o local examinado está no interior da área de Preservação Permanente (APP). É importante ainda enfatizar que as termas encontravam no interior de uma área com a vegetação nativa preservada.

Para a recuperação da área examinada é necessária a remoção da infraestrutura existente no local e o plantio de mudas de vegetação nativa.

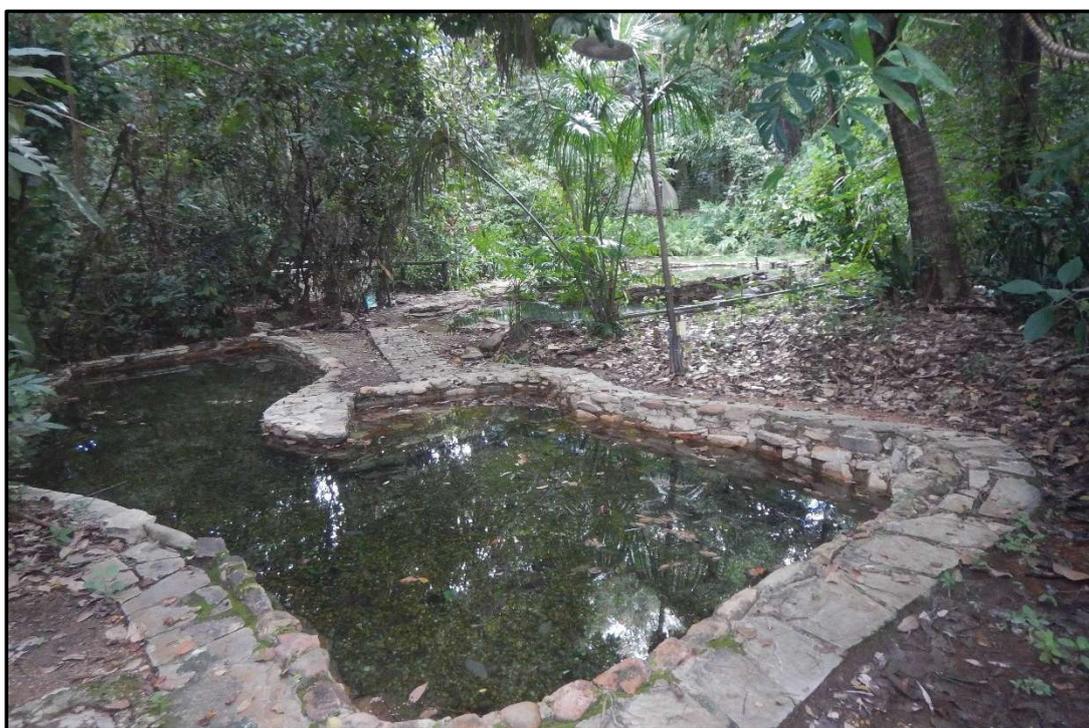
Figura 5. Mostra as piscinas das Pousada Éden Águas Termais.

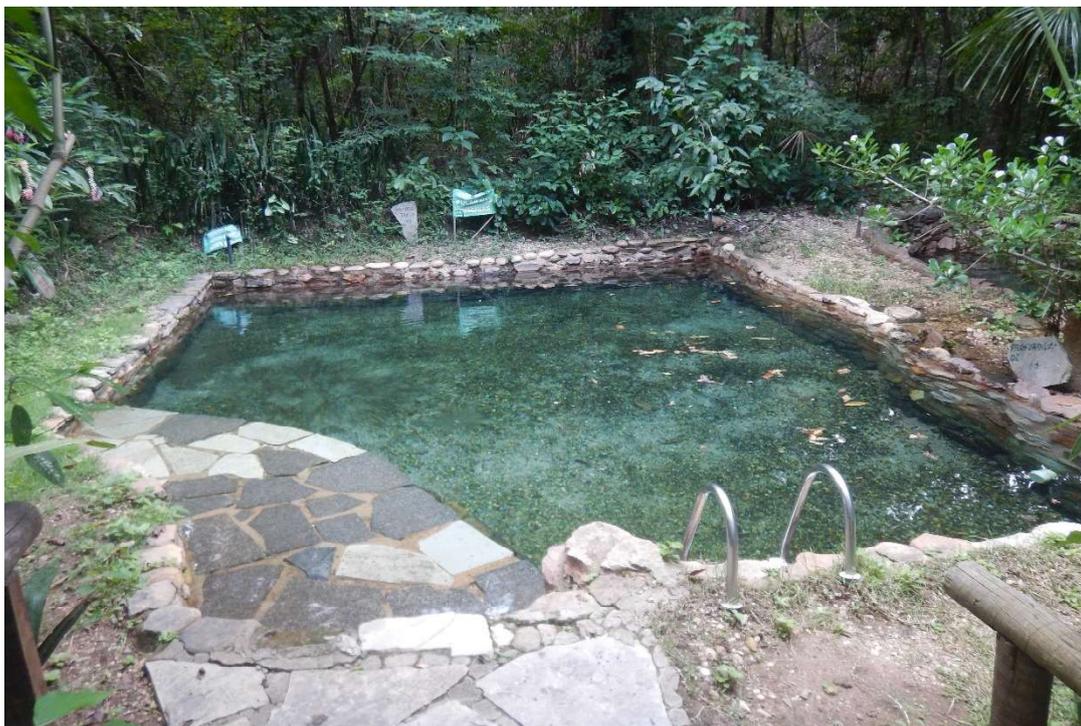
Figura 6. Mostra uma das piscinas das Pousada Éden Águas Termas.

Cabe ressaltar que a infraestrutura das termas estava no interior de Áreas de Preservação Permanente do córrego existente no local examinado.

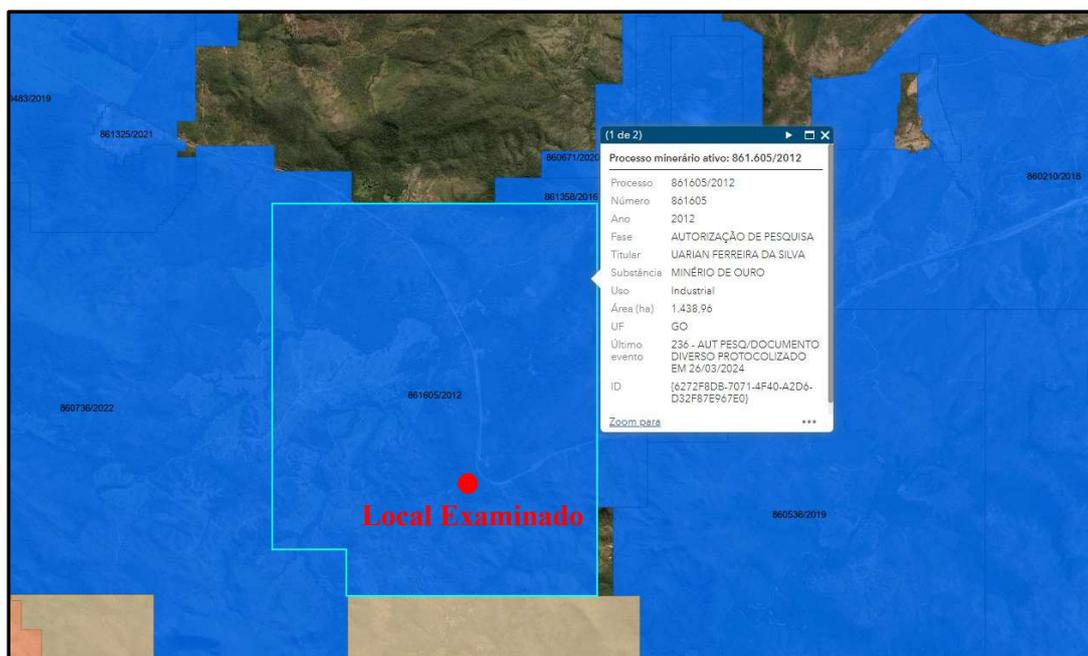
De acordo com consulta realizada ao Banco de Dados do SIGMINE e do Cadastro Mineiro da ANM<sup>3</sup> (Agência Nacional de Mineração), a área examinada está inserida no interior do polígono definido pelo memorial descritivo do processo minerário ANM nº 861.605/2012 (Figura 7). A Tabela 1 apresenta os principais dados do processo citado.

Figura 7. Mostra a área examinada no interior do polígono definido pelo processo ANM nº 861.605/2012.

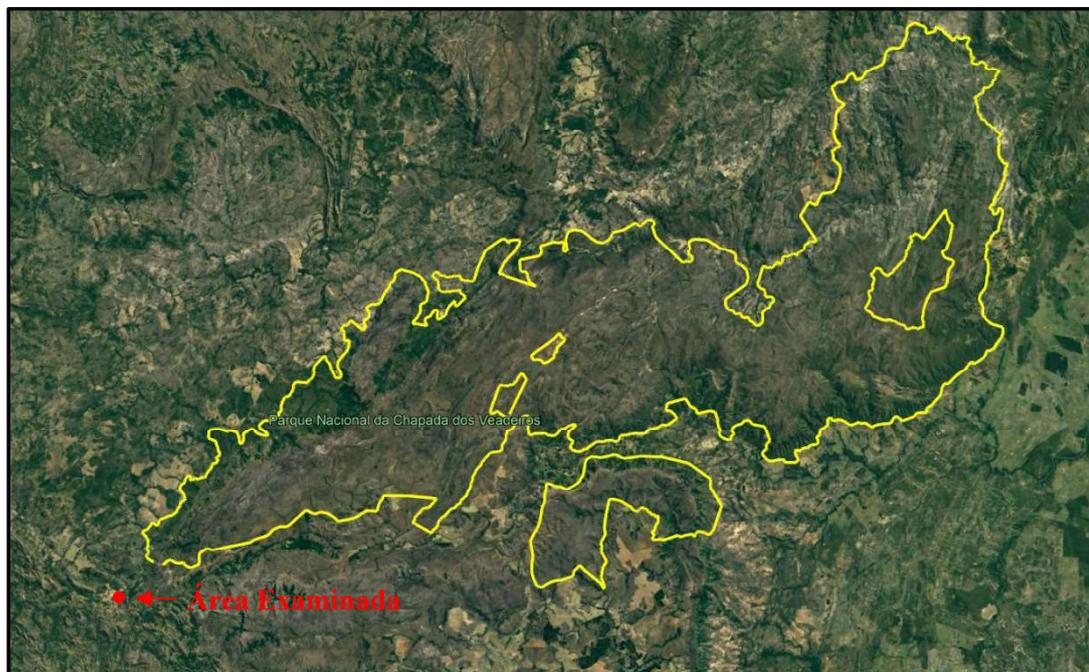
A área questionada encontra-se localizada nas proximidades dos limites do Parque Nacional da Chapada dos Veadeiros, como mostra a Figura 8, Unidade de Conservação Federal criada por intermédio do Decreto nº 49.875/1961, e que teve seus limites e denominações alterados pelos Decretos nº 70.492/1972, nº 86.596/1981 e, pelo Decreto S/N (DSN) de 05/06/2017, que “amplia o Parque Nacional da Chapada dos Veadeiros, localizado nos municípios de Alto Paraíso de Goiás, Cavalcante, Nova Roma, Teresina de Goiás e São João da Aliança, Estado de Goiás”.

Figura 8. Mostra o local examinado em relação às Unidades de Conservação PARNA da Chapada dos Veadeiros (polígono amarelo). Fonte: Google™ EarthPro.

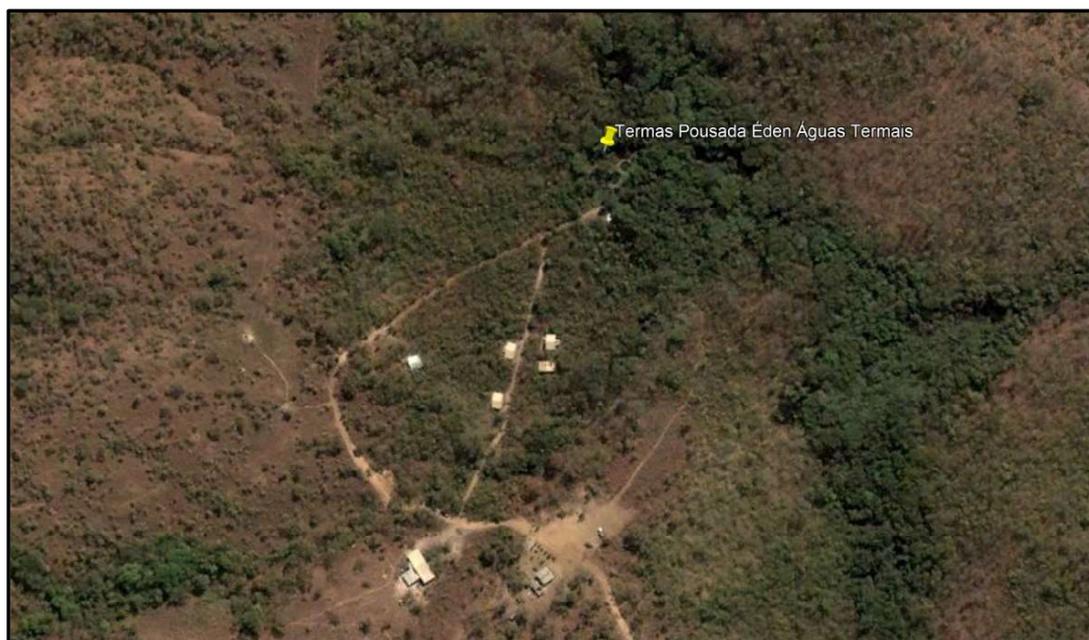
Os estudos realizados por meio de imagens de satélites disponíveis mostraram que em julho de 2002 já existiam todas as infraestruturas da pousada, indicando que as termas também já encontravam em funcionamento, conforme ilustra a Figura 9.

Figura 9. Mostra as Termas Pousada Éden Águas Termais em julho de 2002. Fonte: Google™ EarthPro.
